Grundoplysninger

Ejendommen: Ringparken
Ægirsvej 1 - 67
8920 Randers NV

Besigtigelse

Ejendommen blev besigtiget den 28. og 29. juni 2018.

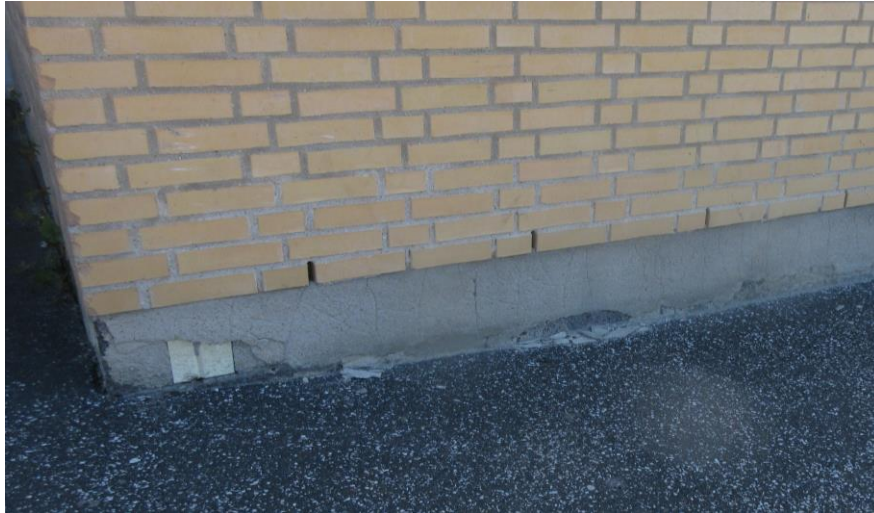
Foto 1

Der er pudset sokkel omkring erhvervsdelen, blok A. Umiddelbart er soklerne i pæn stand, der er dog mindre afskalninger, svindrevner og forvittringer, se foto 1.

En udbedring af soklerne på ejendommene vil bestå i en fjernelse af eventuelt løst puds omkring afskalningerne og herefter op pudsning.

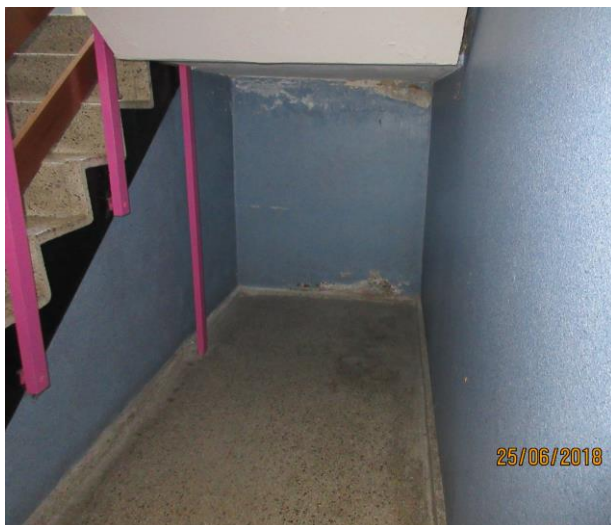
Foto 2

Kældervæggene er indvendigt malet og er i de fleste steder i forholdsvis pæn stand. I blok A er malerbehandlingen nyere. Der er dog i flere af rummene, der vender mod øst, afskalninger i maling og puds, der er fugt i vægge især vægge op mod trapperum og vægge i trapperum, hvor der ikke er udgravet under kældertrappen, se foto 2.

Det vurderes, at årsagen til de fugtige ydervægge er en kombination af flere parametre, som er meget udbredt i ældre ejendomme, som disse:

1. For lidt fald på belægningen væk fra bygningen, så overfladevand ikke bortledes hurtigt nok.
2. Manglende fugtspærre mellem kældervæg og fundament, hvorved opstigende grundfugt ikke bliver forhindret.
3. Manglende isolering af kælderydervægge og terrændæk.
4. Manglende ventilering (passiv og / eller mekanisk) af kælderen, især når der er stor indvendig fugtbelastning, som det ses her med tøjvask og tørring af tøj.
5. Manglende opvarmning. Alle radiatorer er lukkede og der er ingen opvarmning i trapperum.
6. Eventuelt anvendt maling ikke er tilstrækkelig diffusionsåben (åndbar).

Der kan etableres friskluftsentilering i ydervæggen, som kan give det fornødne luftskifte til at bortventilere den fugtige luft. Øget ventilering (udsugning) bør kombineres med aktivering af opvarmning, således at luften bliver mere tør.

Det anbefales, at man starter varmeanlægget op, da det er langt bedre for bygningen, at den står med varme, fremfor at kælderen er kold, det giver sandsynligvis tillige en bedre komfort i stuelejlighederne. Herudover anbefales det, at der opsættes radiatorer i kælderen i trappeopgangene, da det vil medvirke til udtørring af kælderydervæggene mod terræn.

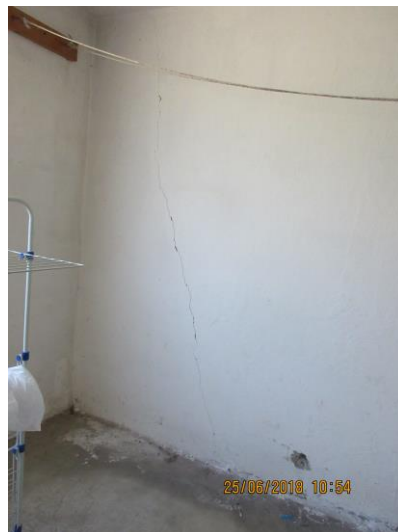
Foto 3

Der er flere steder, hvor der er mindre revner mellem kælderydervæggene og de tværgående kælderindervægge og der ses enkelte mindre revner i tværgående kælderydervægge også mod øst, se foto 3.

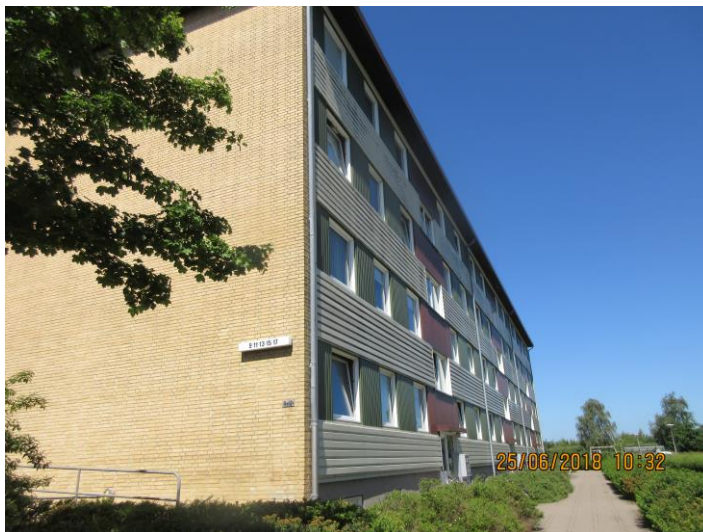
Foto 4

Facaden på gavlene (nord og syd), se foto 4, og omkring det tilbyggede erhvervsareal på blok A er opmuret i gule mursten. På erhvervsdelstilbygningen er der udført dilatationsfuger, som er fuget med gummifuger. Disse ses at være udtørret og sluppet flere steder, se rød pil foto 8, og der er ligeledes manglende fuger og fuger der smuldre især i de nederste skifter. Fuger bør eftergås. Gavlene på beboelseblokkene fremstår pæne.

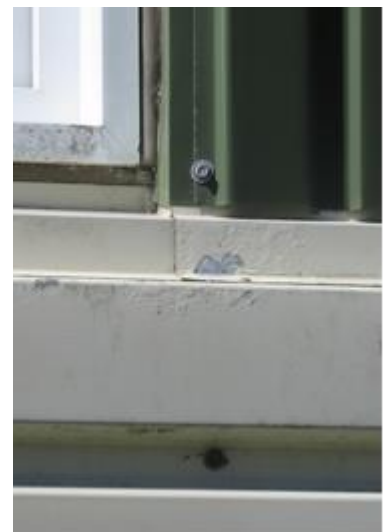
Foto 5

Der ses plader flere steder med mindre afslåede maling og enkelte bulede plader, se foto 5. Generelt er der algevækst på pladerne, se foto 6, denne er dog mindre, hvor der er foretaget almindelig afvaskning af pladerne (under nederste række vinduer), se foto 7. Afvaskning af stålpladerne skal foregå med største forsigtighed, så maling ikke afvaskes yderligere, hvor den i forvejen er hullede.

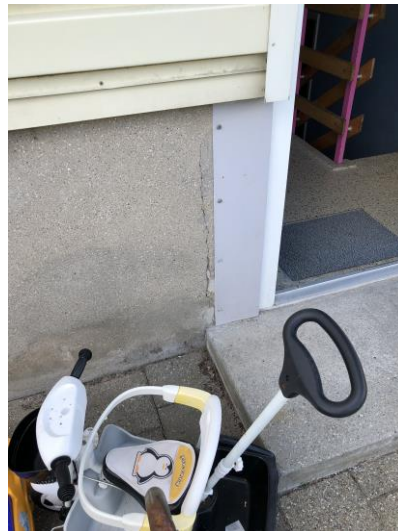
Foto 9

Der er monteret en vinkel stålinddækning ved indgangsdørene til opgangene, se foto 9. Den er sandsynligvis monteret i forbindelse med vinduesudskiftningen / montering af de udvendige stålplader på facaden. Ved siden af disse inddækninger ses flere revner i pudset og flere reparationsforsøg.

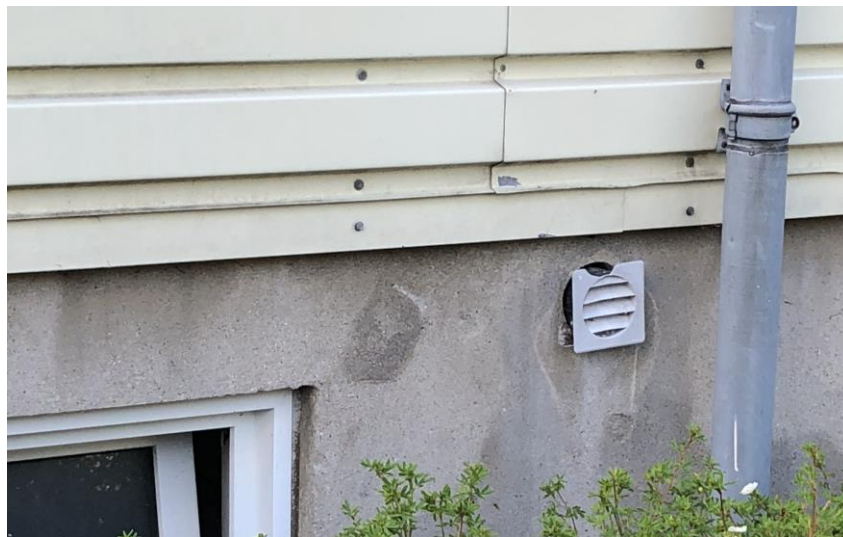
Foto 10

Der er enkelte riste i kælderydervæggene, hvor der ikke er foretaget korrekt fugearbejde, se foto 10 fra blok C, opgang 29, hvilket forøger risikoen for fugtindtrængning. Ventil bør placeres korrekt i væggen og fuges forsvarligt med gummi fuge.

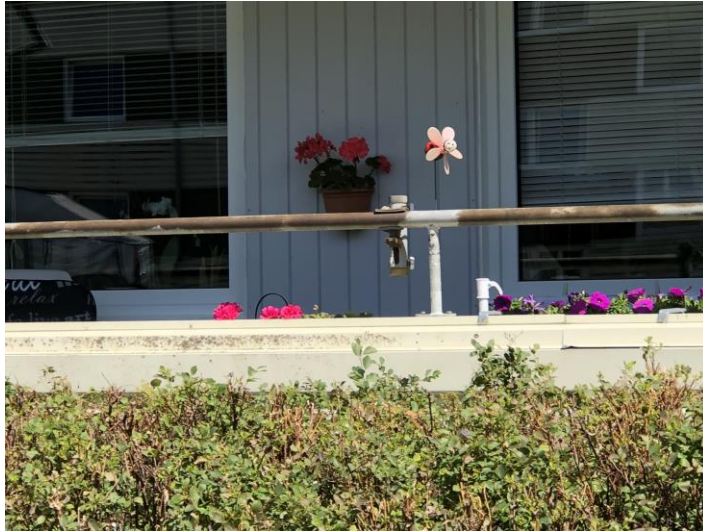
Foto 11

Gelænderet ved flere altaner trænger til malerbehandling, se foto 11, som er fra blok E. Udbedring er ikke medtaget, da det formodes at være den enkelte lejlighed, der forestår vedligeholdelse.

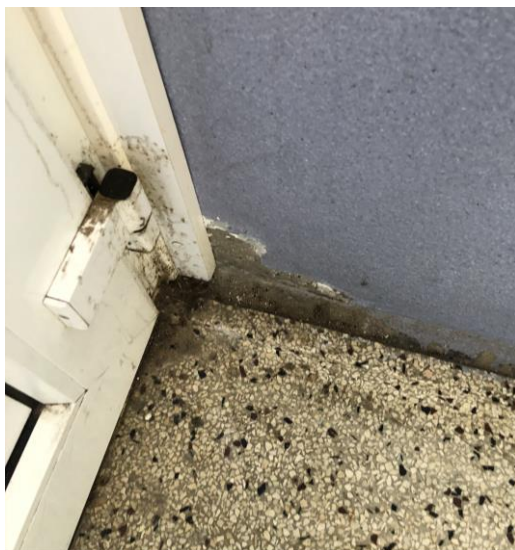
Foto 12

I trappeopgangene er alle vægge malede. Vægge er skrammet efter års brug og mange flytninger, især hvor det er længe siden, der sidst er foretaget en opmaling. Der er i flere opgange malerafskalninger bag yderdøren til det fri, se foto 12, fra blok A opgang 1, hvilket sandsynligvis skyldes kuldebro / utæthed omkring døren suppleret med opstigende grundfugt fra ikke udgravede område. Især hvor opgang er forholdsvis nymalede bør fugte omkring / under døren kontrolleres for tæthed.

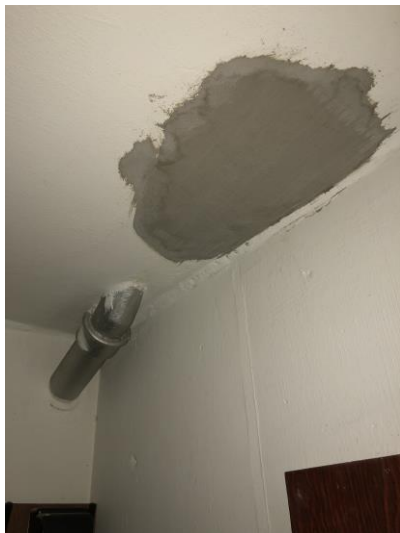
Foto 14

Etagedækket er betonstøbt in situ på stedet og kælderlofterne malet og fremstår nogenlunde pæne i de fleste rum. Der er enkelte steder, hvor der er foretaget reparationer af loftet, hvor der mangler malerbehandling, se foto 14.

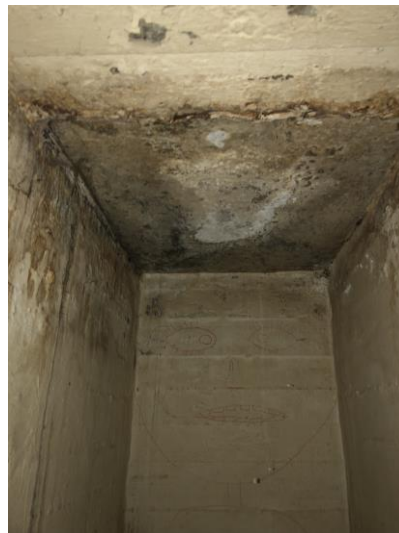
Foto 15

Der er nogle steder, hvor lyskasser er tilstøbte og hvor der ikke er sikret en ordentlig vandtætning, da der ses tydelige fugtskader i kælderloftet, se foto 15. Der bør foretages ordentligt tætning af det tilstøbte plader.

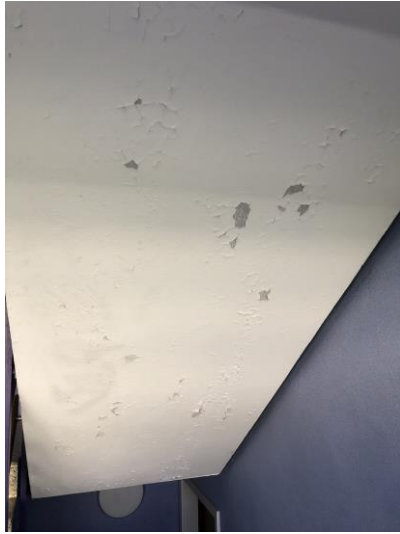
Foto 16

Undersiden af trappeløbene er enkelte steder udsat for afskalning af malingen, se foto 16. Dette bør udbedres som trappeopgangen løbende istandsættes / vedligeholdes.

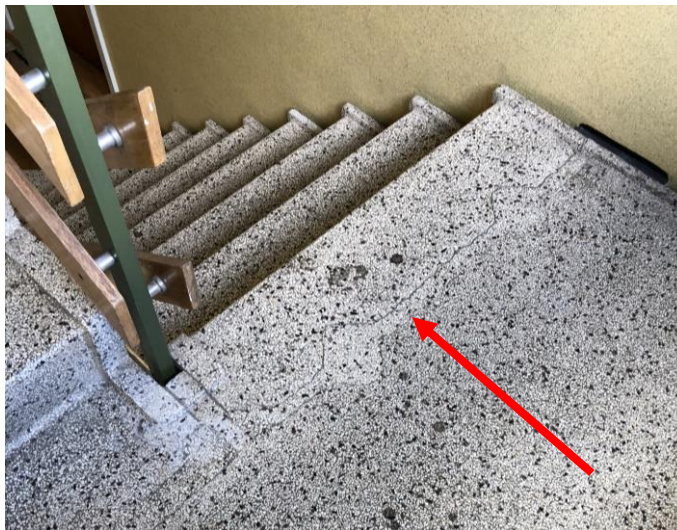
Foto 17

Hvor trappeløbet ligger af på reposer, se foto 17 rød pil, er der i sammenstøbningen mellem trappeløb og repos opstået en gennemgående revne. At revnerne udvikles, er helt naturligt i den slags samlinger. Revnerne er at betragte som kosmetiske. Alternativet vil være at man skære ud langs revnen og ligger en gummifuge.

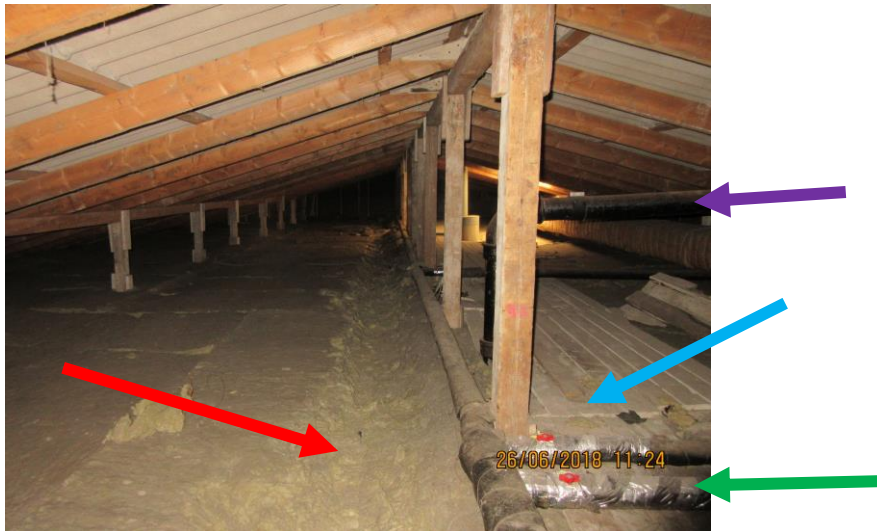
Foto 18

Tagkonstruktionen på alle boligblokkene er udført med træspær, uopvarmet tagrum afsluttet udvendigt med asbest bølgeplader mod det fri, se foto 18 og 19. På etagedækket mod lejlighederne er der pålagt isolering, se foto 18.

I loftrummene er der etableret en gangbro, se foto 18 blå pil, på langs af bygningerne fra loftlem til gavle. Gangbroerne er mange steder defekt og umulig at benytte, hvilket har resulteret i, at man har gået ved siden af gangbroen på isoleringen, som herved er blevet trykket helt sammen, og dermed mistet meget af sin isoleringsværdi, se foto 18 rød pil.

Adgang til loftrummet er via lem i trappeopgangene. Lemmen er uden stig og forholdsvis lille, hvilket ikke er optimalt i forhold til serviceadgang til de tekniske anlæg i loftrummet og til de årlige besigtigelser af loftrummet. Det anbefales, at der etableres større loftlemme med stiger påsat, som minimum en i hvert tagrum.

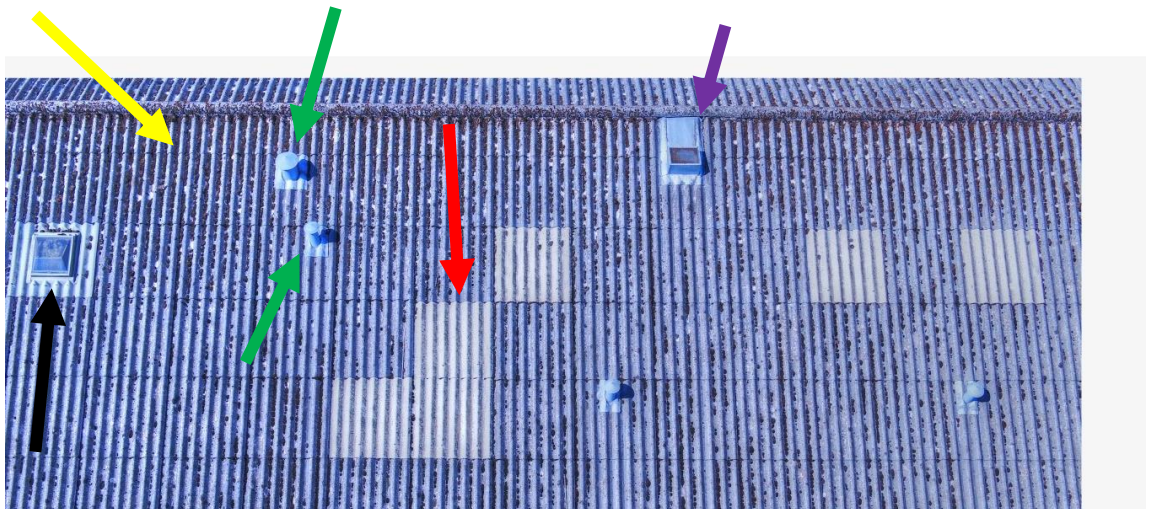
Foto 19_

Tagene på beboelsesblokkene er fra ejendommens opførelse, det vil sige ca. 50 år gamle. Der er isat et tagvindue i hver ejendom, se foto 19 sort pil. Ved besigtigelsen kunne der konstateres enkelte huller i tagpladerne (blok A, B, C), ligesom der ved droneoverflyvningen kan konstateres, at der er skiftet enkelte tagplader, se foto 19 rød pil. Der ses endvidere meget mosbeklædning på pladerne især mod nord, se foto 19 gul pil. Afkast fra udsugningsventilatorer er ført over tag, se foto 19 lilla pil, ligesom der ses faldstamme- og affaldsskaktudluftninger i taget, se foto 19 grøn pil. På foto 20 ses lapninger udført ovenpå bølgepladerne. Enkelte steder er inddækningen omkring hætter beskadiget, ligesom blyinddækningerne mellem to tagflader ses at være slidt / bulet og enkelte steder repareret.

Taget vurderes at skulle skiftes, indenfor den næste 10 årige periode.

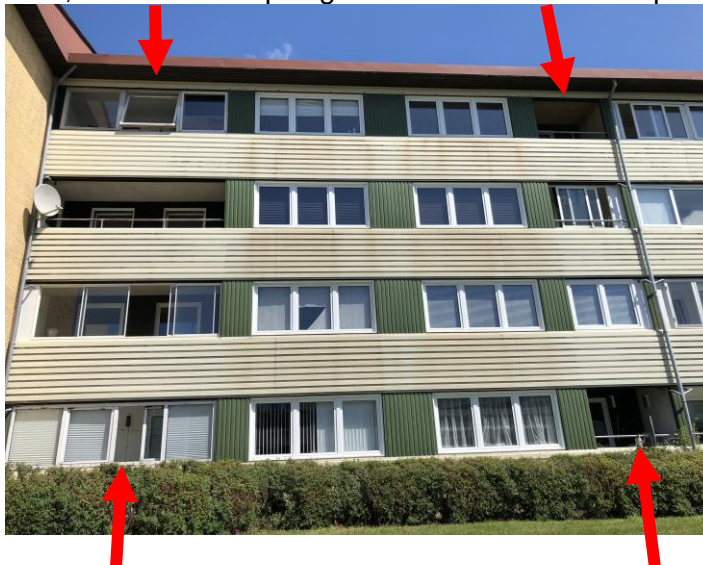
Foto 24

Der er inder liggende altaner på ejendommene mod vest, se foto 24, mellem de røde pile lodret. Altanerne er ikke besigtigede. Flere af altanerne er lukket med skydevinduer, se foto 23 blå pil og foto 24 mellem de røde pile lodret.

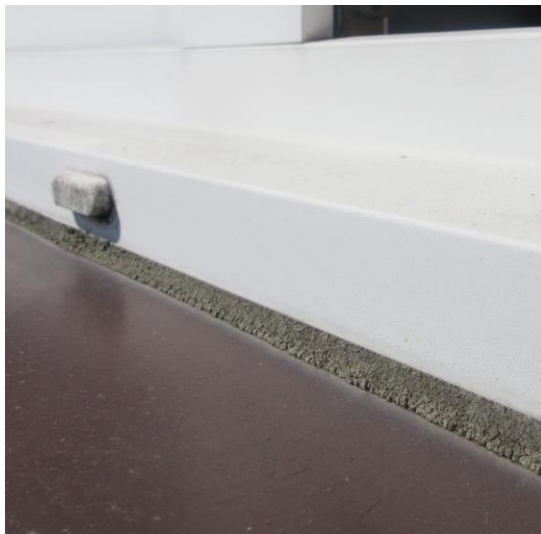
Foto 25

Fugerne omkring vinduer og døre er gummifuger og de vurderes at være lagt i forbindelse med vinduesudskiftningen. Fuger på vest facaden er ikke besigtigede på nært hold. Flere af fugerne på øst facaderne ses at have mistede deres fleksibilitet og flere af dem krakelere, som det ses foto 25. Enkelte steder er fugerne næsten helt væk, se foto 26.

Elastiske gummifuger omkring vinduer og døre har en gennemsnitlig levetid på omkring 15-20 år alt afhængig af, hvor udsatte de er for vejrlig og specielt sol. En løbende udskiftning af ejendommens fuger påregnes gennemført i løbet af den aktuelle vedligeholdelsesperiode.

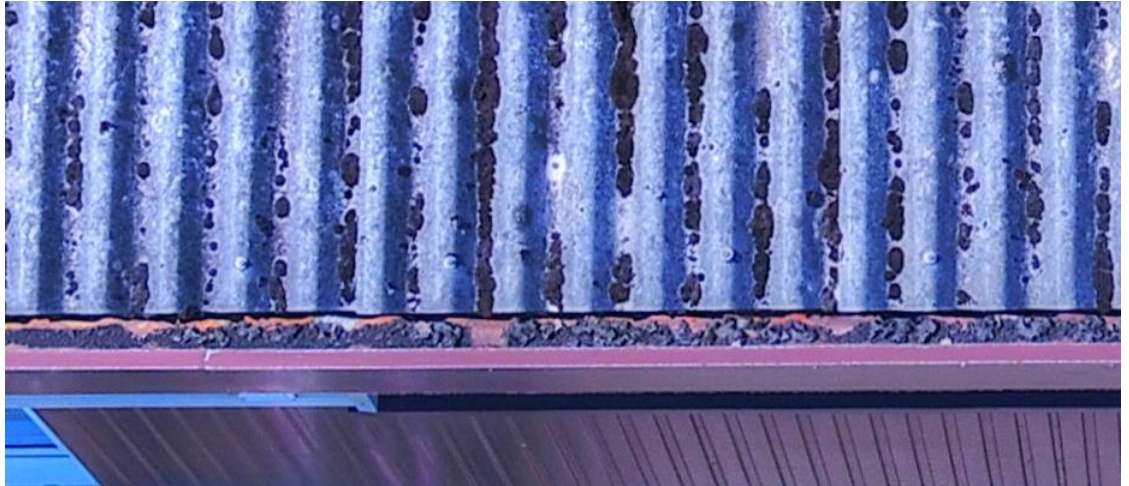
Foto 27

Der mangler bladfang i alle nedløbsrør i tagrenderne og flere af tagrenderne trænger til oprensning, se foto 27. Afløbene fra altanerne er tilført tagnedløbene synlig.

Når taget skiftes, vil det være en fordel om tagudhæng blev ændret, så tagrenderne blev monteret synligt på stenen i stedet for de nu skjulte tagrender. Det kan endvidere anbefales, at få de nye tagrender, der monteres, udføres i en størrelse, der svare til den regn intensitet som anbefales i dag i Randers Kommune, da den er noget højere end ved byggeriets opførelse.

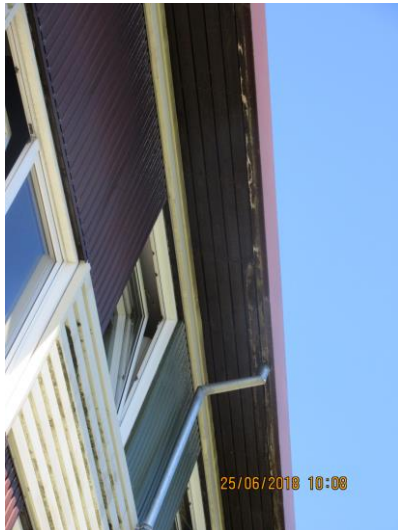
Foto 28

Enkelte udhængsbrædder er misfarvet især omkring nedløbsrørene, sandsynligvis som følge af vandpåvirkning, når tagrenderne er løbet over, se foto 28. Dette bekræftes af, at udhængsbrædderne ved gavlene ikke er misfarvet / vandpåvirket.

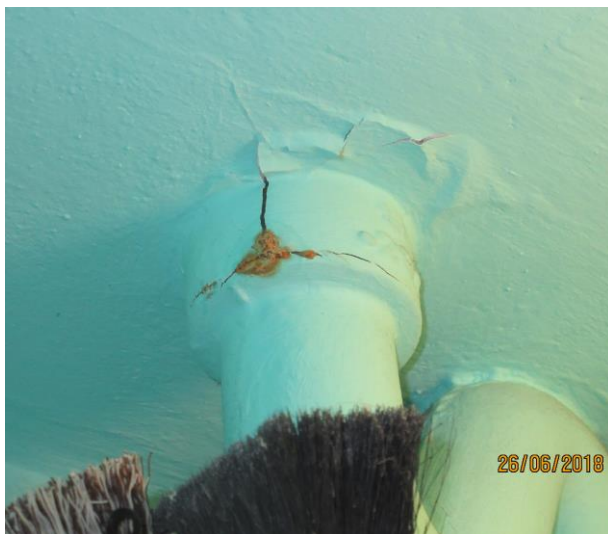
Foto 31

I lejlighed opgang 7 st. th. ses muffen på afløbsrøret i det lille toilet (ændret til vaskerum) revnet, se foto 31. Afløbet er tilsluttet gulv afløbet på etagen oven over, altså 1. th., se foto 32. På afløbsrøret fra 1. sal ses afløbsskålen påbegyndt misfarvet af rust, hvilket kan indikere utæthed i / omkring afløbsskålen, se foto 32.

Ifølge levetidstabellerne (Bygningsforsikring) har et støbejernsrør, der er ca. 50 år gammelt, en restlevetid svarende til ca. 20 %, når det er placeret i et udsat miljø. Generelt er flere af faldstammerne i ejendommene placeret i udsat miljø / påvirkning, da faldstammerne er placeret i vaskerum i klæderne og som her set i lejligheden st. th. placeret i et toiletrum, der er ændret til vaskerum.

Årsagen til de i lejligheden og i øvrigt i ejendommen set rustdannelser / revner / tæring menes, at skulle findes i installationens alder samt at kvaliteten af rørene ikke har været den bedste på opførelsestidspunktet.

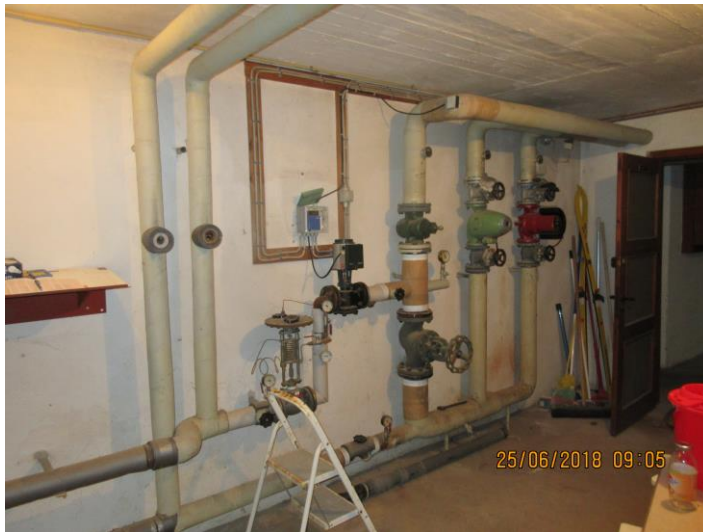
Foto 35

Varmesystemet er styrede via fælles bandesløjfer med vejrkompensering af forskellige fabrikat. Pumperne på anlægget er af varierende fabrikat og årstal. Der er dobbelt pumpe på varmeanlægget, se foto 35.

Rørsystemet og dets ventiler er i stor udstrækning fra opførelsestidspunktet og har dermed en alder på ca. 50 år, hvilket vil sige, at varmeanlægget er ved at have nået sin levetid og at der max. er 10 år tilbage af restlevetiden ifølge levetidstabellerne.

Der bør foretages udskiftninger, hvor der er utætheder på rørsystem og ventiler.

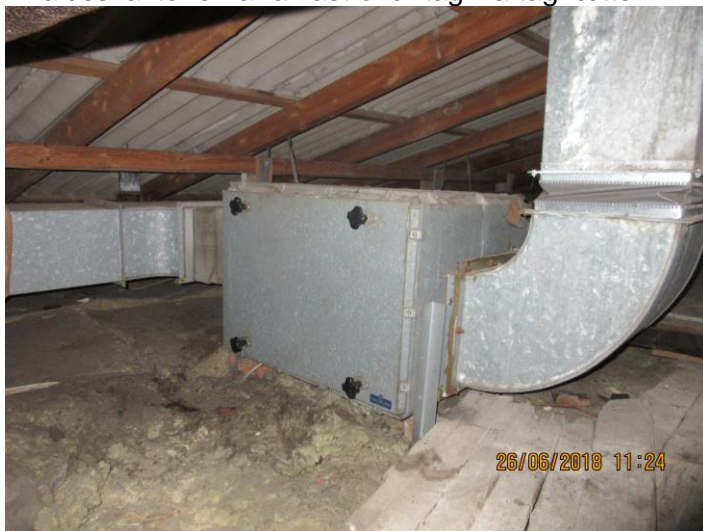
Foto 36

Boksventilatorerne i tagrummene er fra Svenska Flaktfabrikken og er sandsynligvis fra ejendommens opførelse, se foto 36. Udsugningsanlægget styres via ur med døgnindstilling. Den ene automatik er sat til konstant sug. Der er i alt 17 anlæg. Der er afkast via hætte i tag, se foto 19 lilla pil. I blok A er der et ventilationsanlæg i kælderen, der forsyner butiksløjsemålet. Det er meget vekslende, hvor mange udsugningskanaler i loftrum, der er isolerede i de forskellige loftrum.

Ventilatorerne og kanalerne har en alder på ca. 50 år, hvilket vil sige, at udsugningsanlægget er ved at have nået sin levetid og at der max. er 10 år tilbage af restleveti-

den ifølge levetidstabellerne. Ventilatorer der er på markedet i dag er langt mere energieffektive end dem der ses her. Det vil sige, en udskiftning vil reducere energiforbruget væsentligt. Det vil foreslås, at ventilatorerne skiftes, når taget skiftes, da der således er adgang til loftrummet.

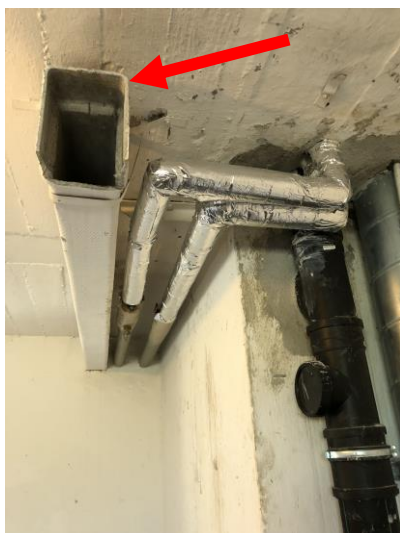
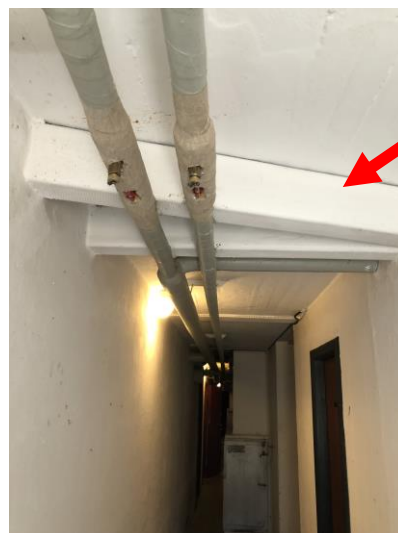
I blok A er der i kælderen gamle udsugningskanaler på tværs mellem to kælderrum og kanalen er udført i asbestholdig kanal, se foto 37 og 38 røde pile. Hvor kanalen er knækket af, er der med største sandsynlighed asbest i luften og eventuelt på overfladerne i rummet dog afhængigt af, hvor længe forholdet har været til stede. Det er sundhedsskadeligt, når der kan være asbest i rummet, hvorfor det anbefales at man får lukket hullet med plast og tape samt får taget prøve af overfladerne i rummet. Da kanalen umiddelbart ikke ses at være i drift, kan den eventuelt fjernes.

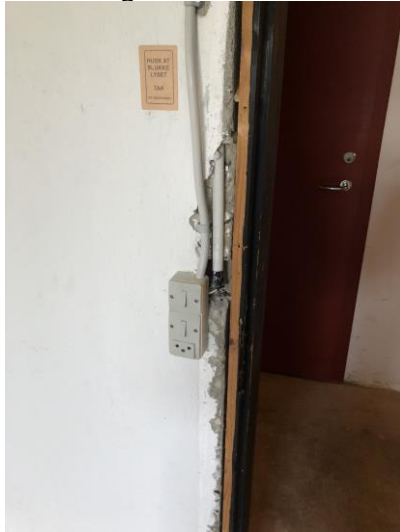
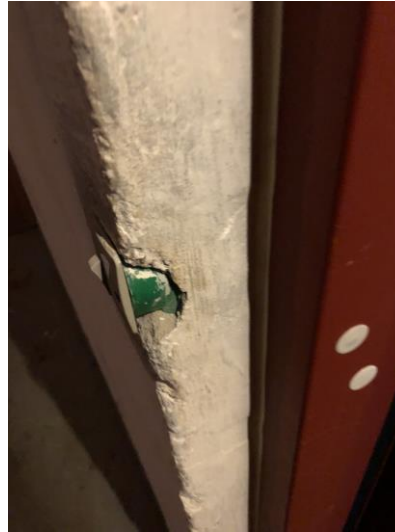
I blok E i kælderen ses enkelt væggen af være gået i stykker, således at man kan røre elinstallationen / dåsen, hvilket ikke overholder forskrifterne og skal udbedres, se foto 39 og 40.

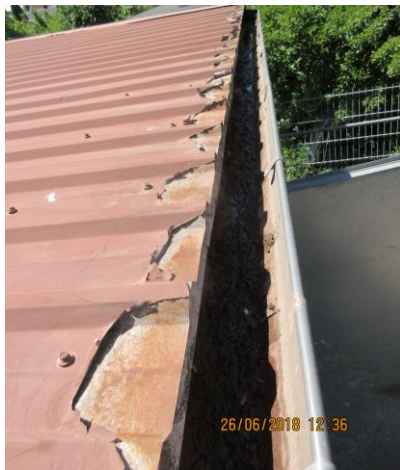
Foto 41

Bygningen er udført med stål på udvendig side op mod en muret ydermur. Indvendigt er alle overflader i træ (vægge og loft). Der er flisebelægning på gulvet. Flere steder på træværket er der fugt skjolder, som følge af utætheder i taget. Taget er et udført i malet stålplader. Overfladebehandlingen på ståltaget er afskallede, se foto 41, hvilket medfører at pladerne er rustne.
