Grundoplysninger

Ejendommen: Ringparken
Ægirsvej 1 - 67
8920 Randers NV

Besigtigelse

Ejendommen blev besigtiget den 28. og 29. juni 2018.

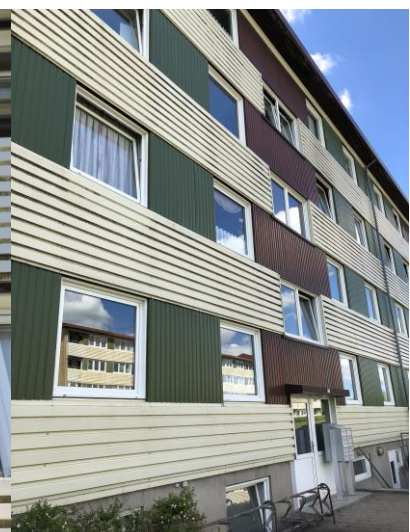
Foto 6

Der ses plader flere steder med mindre afslåede maling og enkelte bulede plader, se foto 5. Generelt er der algevækst på pladerne, se foto 6, denne er dog mindre, hvor der er foretaget almindelig afvaskning af pladerne (under nederste række vinduer), se foto 7. Afvaskning af stålpladerne skal foregå med største forsigtighed, så maling ikke afvaskes yderligere, hvor den i forvejen er hullede.

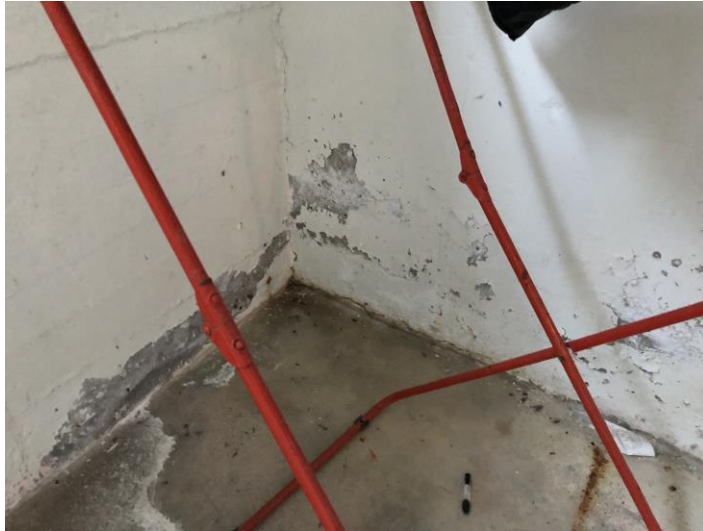
Foto 13

I kælderen er der murede vægge, som alle er malet, i vaske-, toilet- og baderum er der dog opsat vægfliser i en højde på ca. 160 cm. I de tværgående væggene ud mod facaderne ses flere steder revner, se foto 3. På flere af væggene ses afskalninger og salt udbulinger, se foto 13. Væggene er meget varierende, nogle er pæne malede, mens andre er noget mere ramponeret og bærer præg af, at det er en kælder.

Det vurderes, at de sette afskalninger vil formindskes ved at sætte varme på bygningen, men de vil aldrig helt kunne undgås.

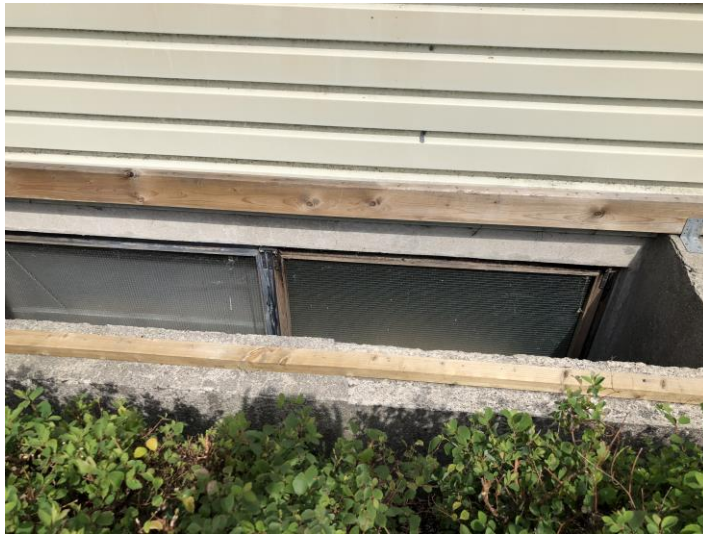
Foto 21

Størstedelen af ejendommens lejligheds- og trapperumsvinduer og alle kældervinduer mod øst er siden opførelsen udskiftet til plastikvinduer, se foto 6 og 7. Døre fra det fri til trappeopgange er tilsvarende plastikdøre med glas felt. Enkelte lejlighedsvinduer og kældervinduer mod vest (vinduer placeret i lyskasser) er gamle trævinduer, se foto 21 og 23 rød pil. Trævinduer trænger generelt til malerbehandling. Lyskasserne på vest facaden er flere steder lukket til med plade eller beton. På foto 21 ses træramme fra en tidligere afdækning af lyskasse, mens foto 22 viser en afdækning.

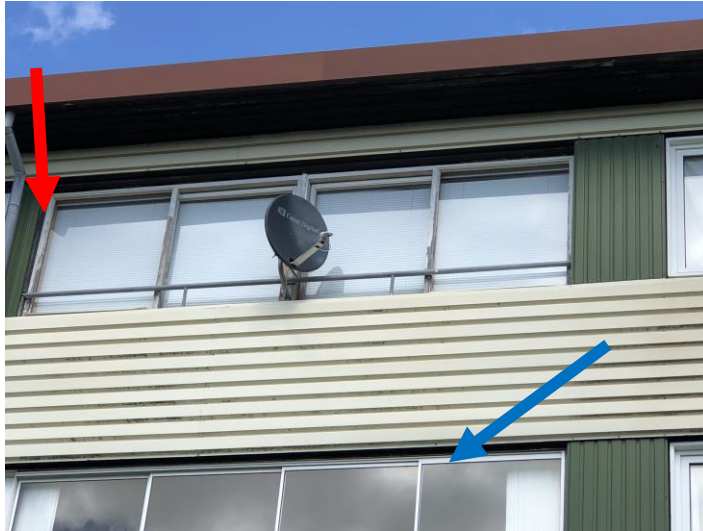
Foto 23

Der er inder liggende altaner på ejendommene mod vest, se foto 24, mellem de røde pile lodret. Altanerne er ikke besigtigede. Flere af altanerne er lukket med skydevinduer, se foto 23 blå pil og foto 24 mellem de røde pile lodret.

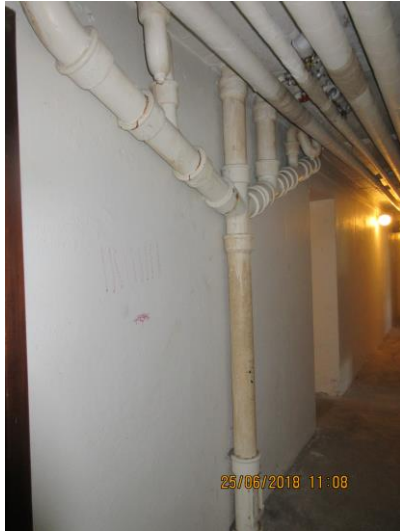
Foto 29

Stort set alle de ikke skiftede faldstammer / afløbsrør har mere eller mindre tydelige tegn på tæring. Den i 2010 udførte TV-inspektion af flere af faldstammerne bekræf- ter, at rørene flere steder er medtaget.

Afløb fra vaskemaskinen var udført i PVC rør og fremført oven på gulvet til gulvaf- løbsskålen.

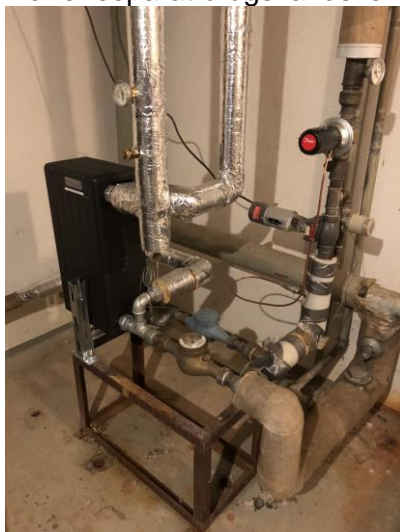
Foto 33

Der ses enkelte rør med ny isolering, hvilket sandsynligvis betyder, at der er foretaget partiel udskiftning på vandrørssystemet, sandsynligvis som følge af tæring. Enkelte af rørene omkring veksleren i varmerummet, der er skiftet og genisoleret, se foto 33 og 34. Veksleren er afkalket i 2018. Der er på flere vandrør til skaktene påsat nyere afspærringsventiler, så det er muligt at lukke for forskellige afsnit af vandrørsanlægget, hvilket er hensigtsmæssigt. Der er konstateret ganske få vandrør uden intakt isolering, dog er der ingen isolering på cirkulationspumperne.
